## Relatório de Inspeção de Contratos de Pavimentação

### RELATÓRIO DE ANÁLISE CONTRATUAL

**Empresa contratada:** SOLU'S ENGENHARIA LTDA – CNPJ: 05.495.255/0001-96  
**Objeto:** Análise de contratos de pavimentação vinculados a convênios federais no Município de Sena Madureira/AC  
**Período analisado:** 2021 a 2025

Relatório fotográfico situacional de inspeção de contratos

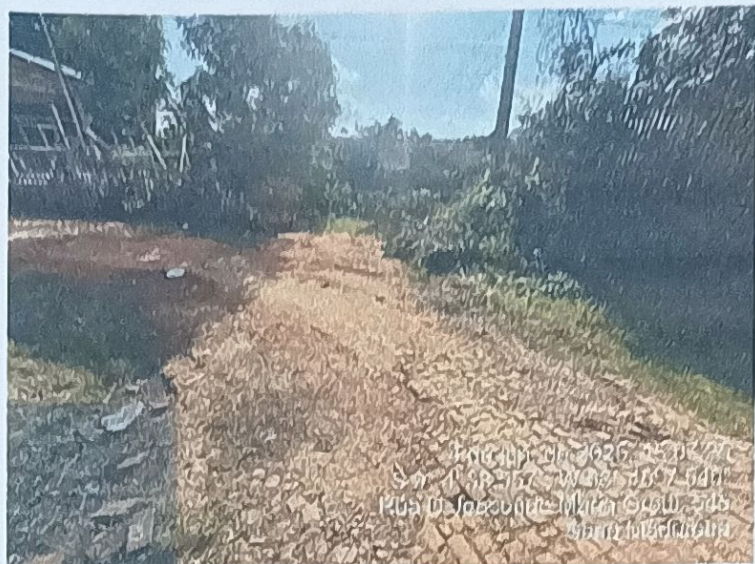
Foto 01

| Rua: | Rua Dom Giocundo ( R.Doze ) |
| Contrato: | 882781 - 2019 |
| Descrição: | Rua inexistente conforme verificação in loco |

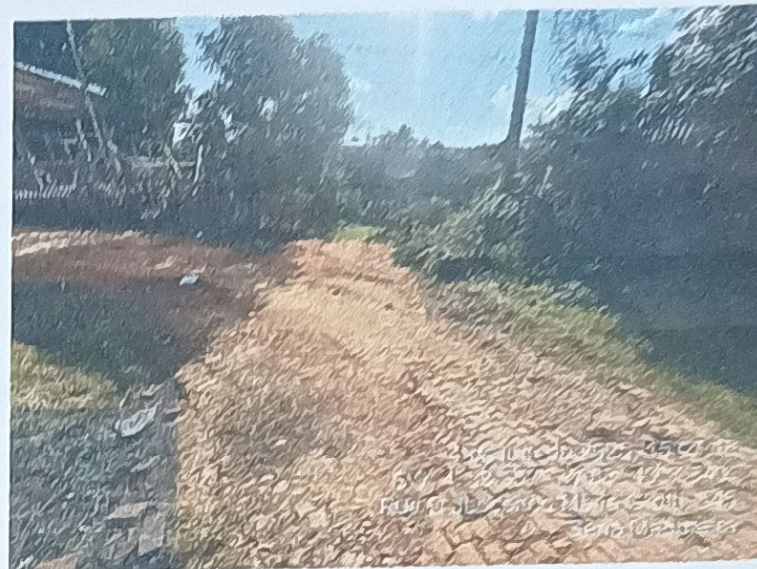
Foto 02

| Rua: | Rua Dom Giocundo ( R.Doze ) |
| Contrato: | 882781 - 2019 |
| Descrição: | Rua inexistente conforme verificação in loco |

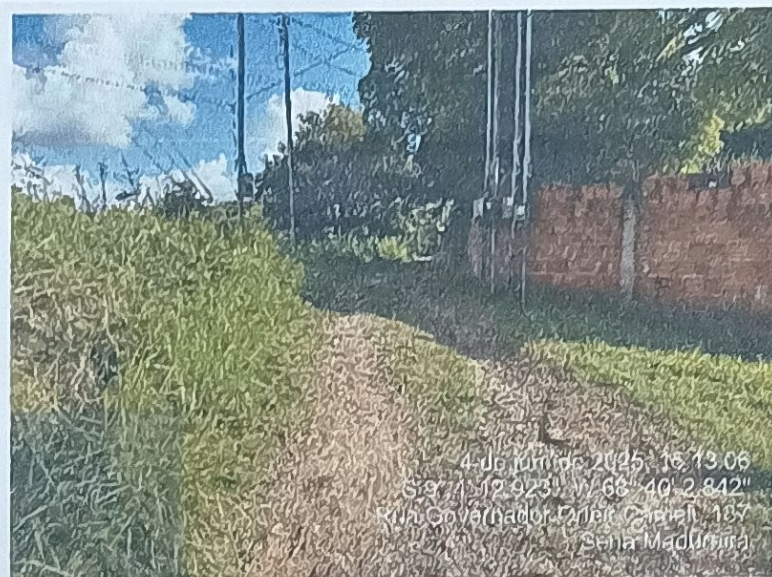
Foto 03

- Da mesma forma, constam nos documentos outras vias denominadas "Rua Projetada" e "Rua Projetada 2", que também não existem fisicamente ou registralmente.
- Essas inconsistências comprometem a rastreabilidade, fiscalização e validação da execução da obra.
- Devoluções de recursos:
  - R\$ 97.882,92 (22/12/2023)
  - R\$ 187.148,93 (12/03/2024)
  - Total devolvido: R\$ 285.031,85
- Motivo das devoluções: Descompasso físico-financeiro constatado pelo Ministério da Defesa
- Status da obra: Paralisada sem justificativa da empresa

| Rua: | Rua Projetada |
| Contrato: | 882781 - 2019 |
| Descrição: | Rua inexistente conforme verificação in loco |

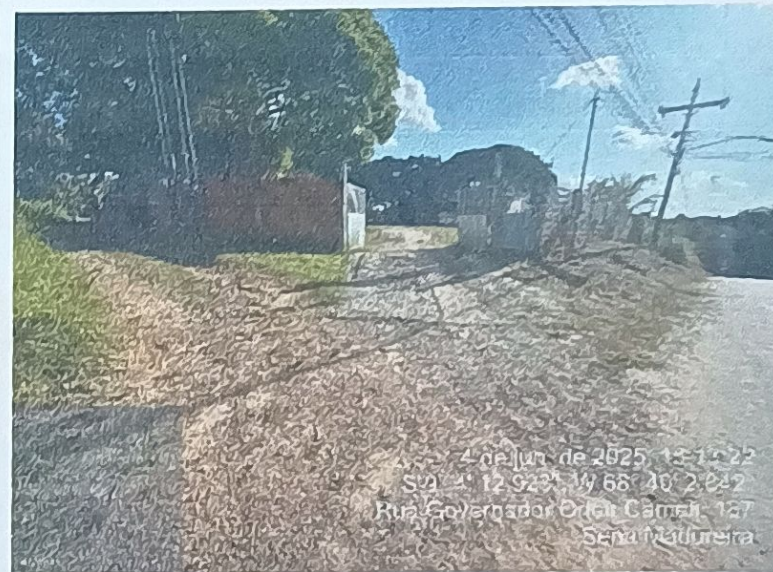
Foto 04

| Rua: | Rua Projetada |
| Contrato: | 882781 - 2019 |
| Descrição: | Rua inexistente conforme verificação in loco |

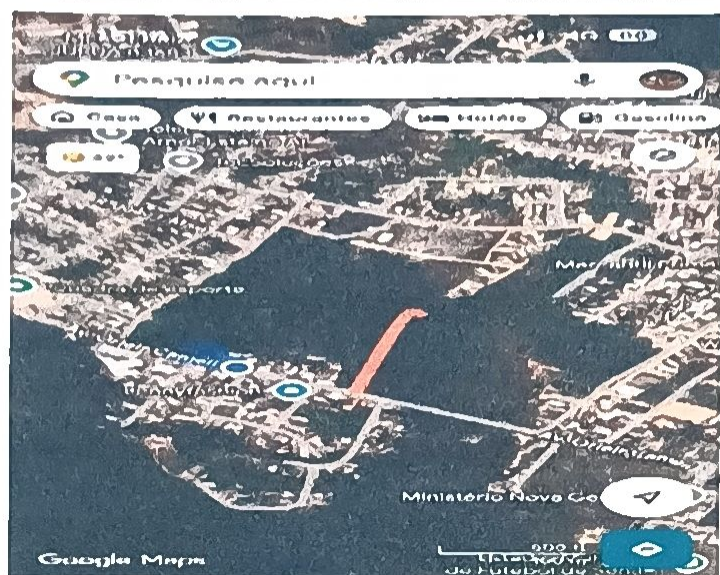
**Foto 05**

| Rua: | Rua Projetada 2 |
| Contrato: | 882781 - 2019 |
| Descrição: | Rua Inexistente conforme verificação in loco |

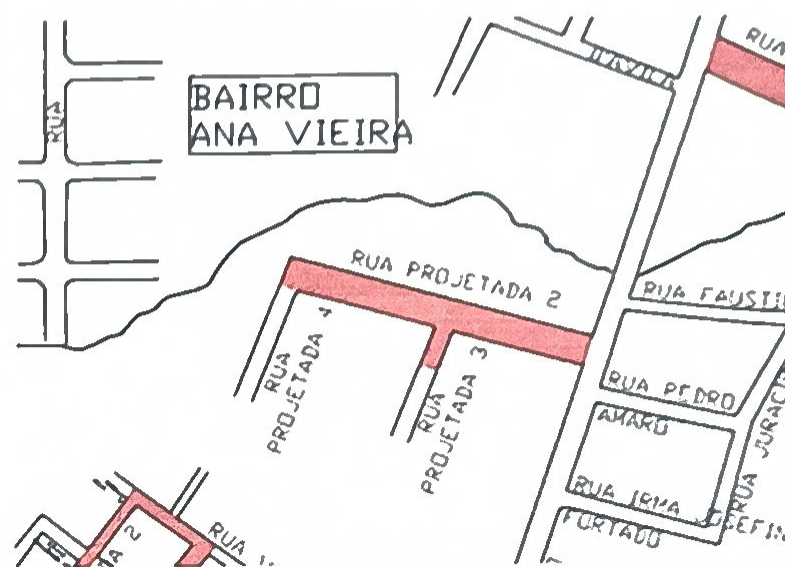
**Foto 06**

| Rua: | Rua Projetada 2 |
| Contrato: | 882781 - 2019 |
| Descrição: | Rua inexistente conforme verificação in loco |

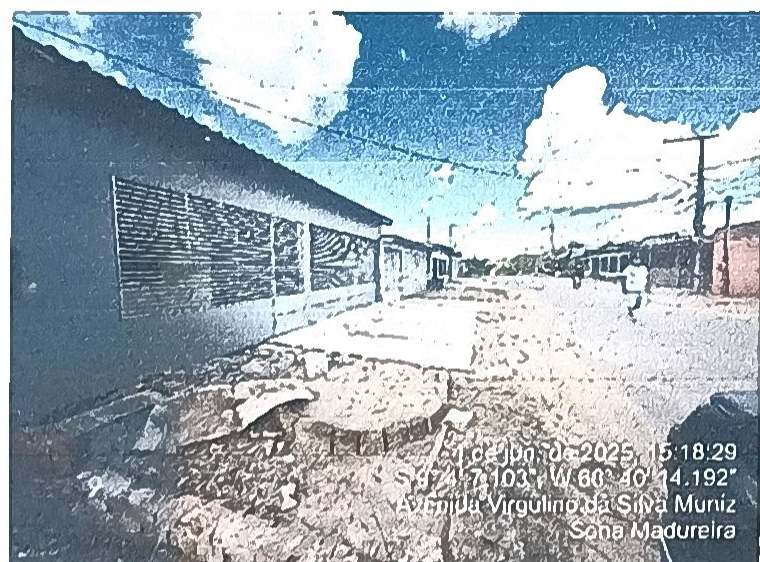
**Foto 07**

| Rua: | Rua Projetada 2 |
| Contrato: | 882781 - 2019 |
| Descrição: | Rua inexistente conforme verificação In loco |

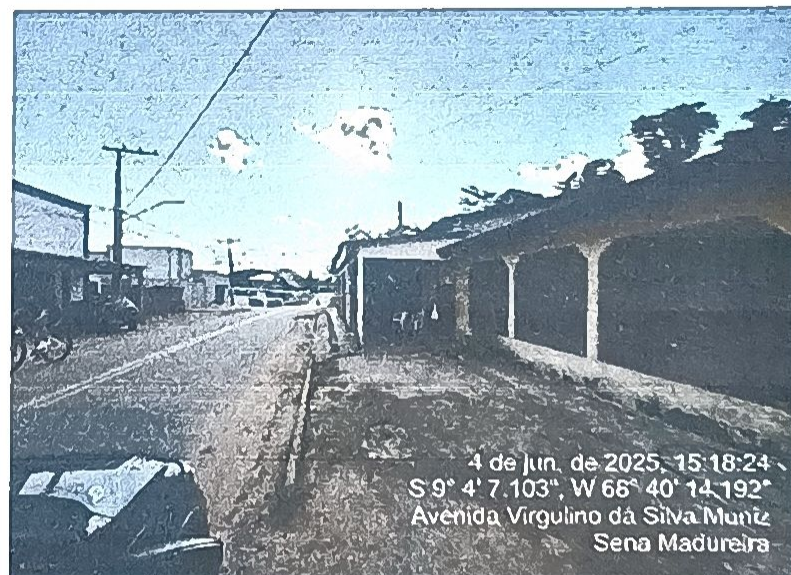
**Foto 08**

| Rua: | Rua Projetada 2 |
| Contrato: | 882781 - 2019 |
| Descrição: | Rua inexistente conforme verificação in loco |

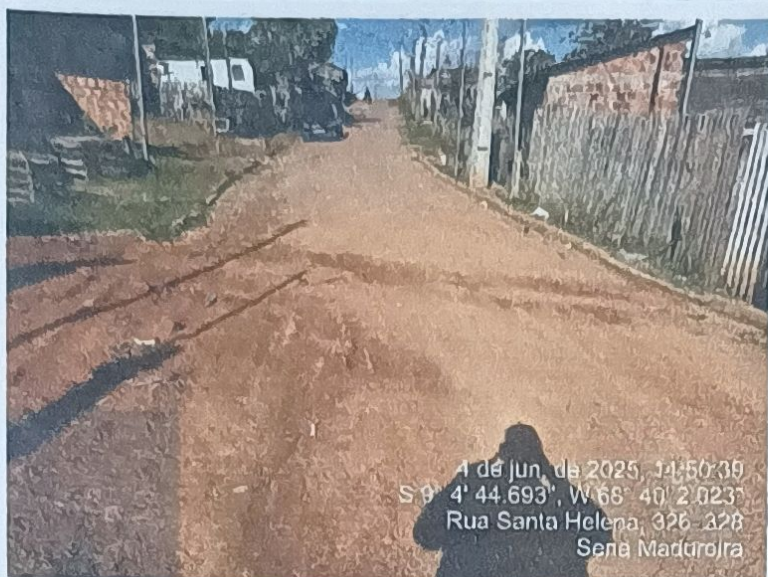
Foto 09

| Rua: | Rua Santa Helena |
| Contrato: | 882781 - 2019 |
| Descrição: | Rua pavimentada em tijolo cerâmico |

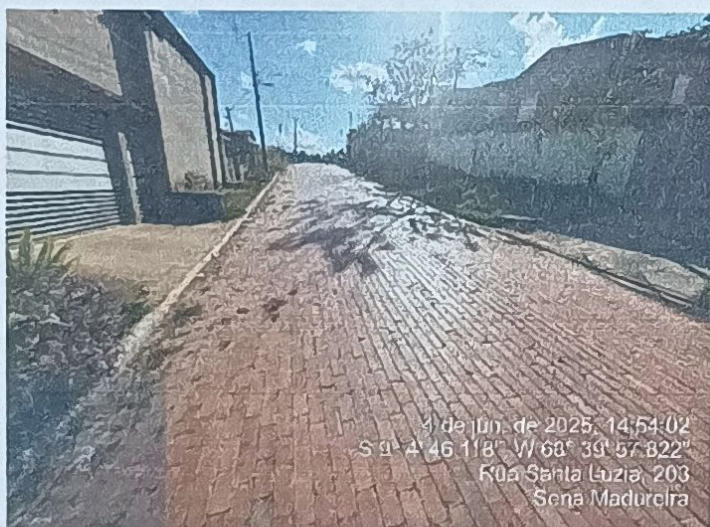
Foto 11

| Rua: | Rua Projetada 2 |
| Contrato: | 882781 - 2019 |
| Descrição: | Rua pavimentada em tijolo cerâmico |

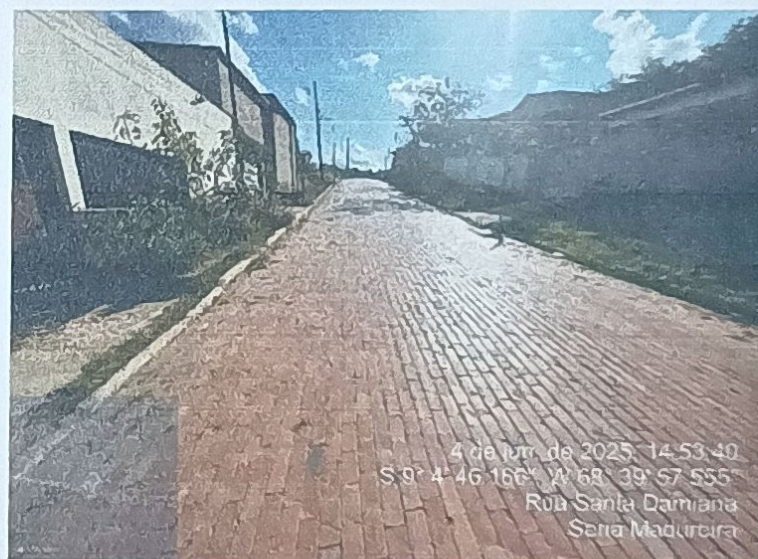
Foto 12

| Rua: | Rua Projetada 2 |
| Contrato: | 882781 - 2019 |
| Descrição: | Rua pavimentada em tijolo cerâmico |

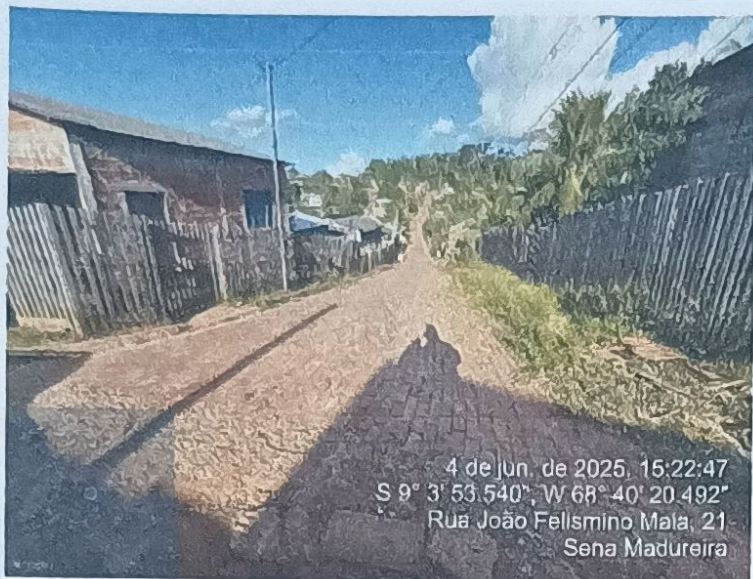
Foto 13

| Rua: | João Felismino Maia |
| Contrato: | 882781 - 2019 |
| Descrição: | Rua pavimentada em tijolo cerâmico |

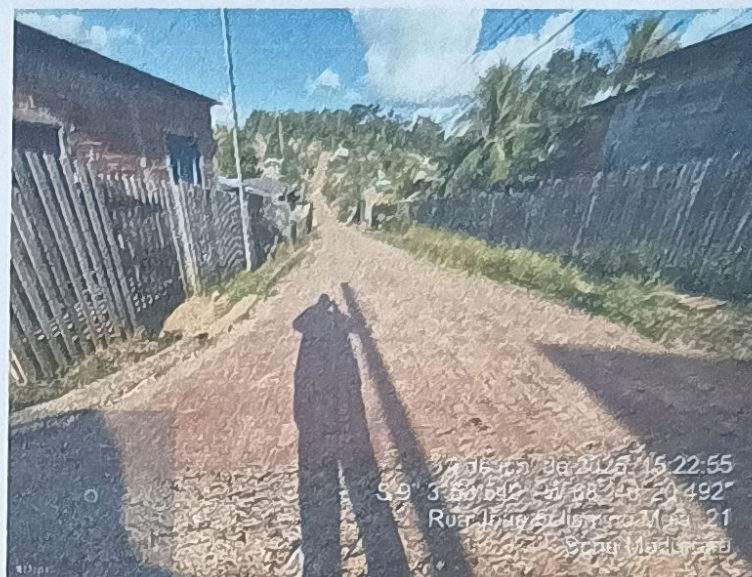
Foto 14

| Rua: | João Felismino Maia |
| Contrato: | 882781 - 2019 |
| Descrição: | Rua pavimentada em tijolo cerâmico |

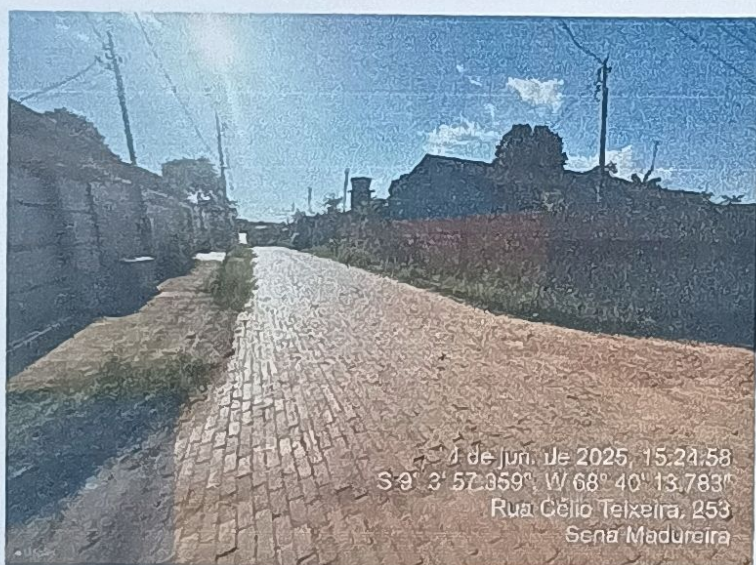
Foto 15

| Rua: | João Felismino Maia |
| Contrato: | 882781 - 2019 |
| Descrição: | Rua pavimentada em tijolo cerâmico |

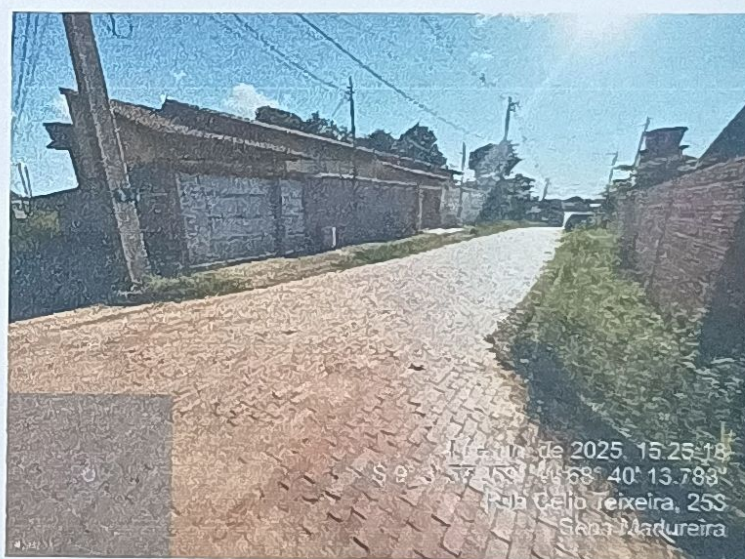
Foto 16

| Rua: | João Felismino Maia |
| Contrato: | 882781 - 2019 |
| Descrição: | Rua pavimentada em tijolo cerâmico |

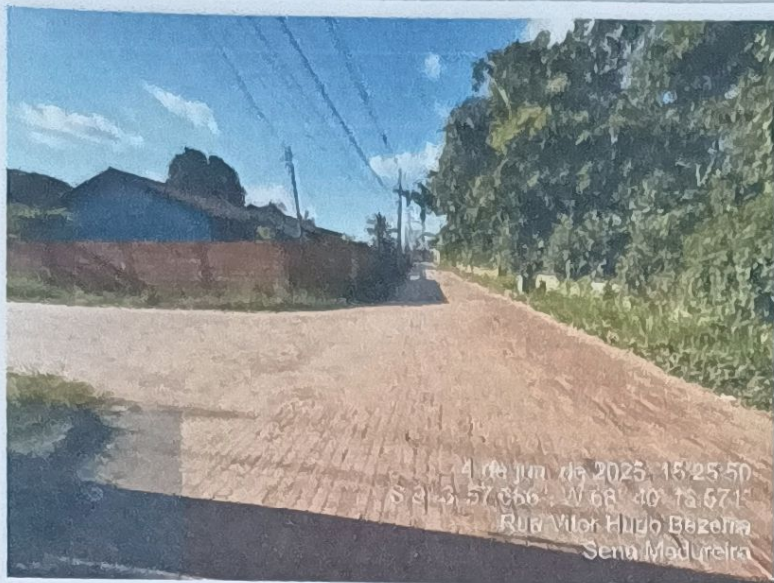
Foto 17

| Rua: | Vitor Hugo Bezerra |
| Contrato: | 882781 - 2019 |
| Descrição: | Rua pavimentada em tijolo cerâmico |

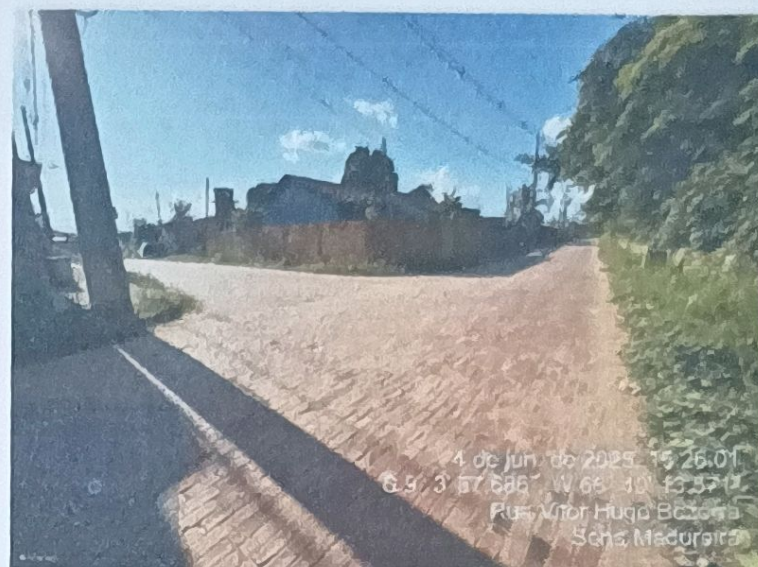
Foto 18

| Rua: | Vitor Hugo Bezerra |
| Contrato: | 882781 - 2019 |
| Descrição: | Rua pavimentada em tijolo cerâmico |

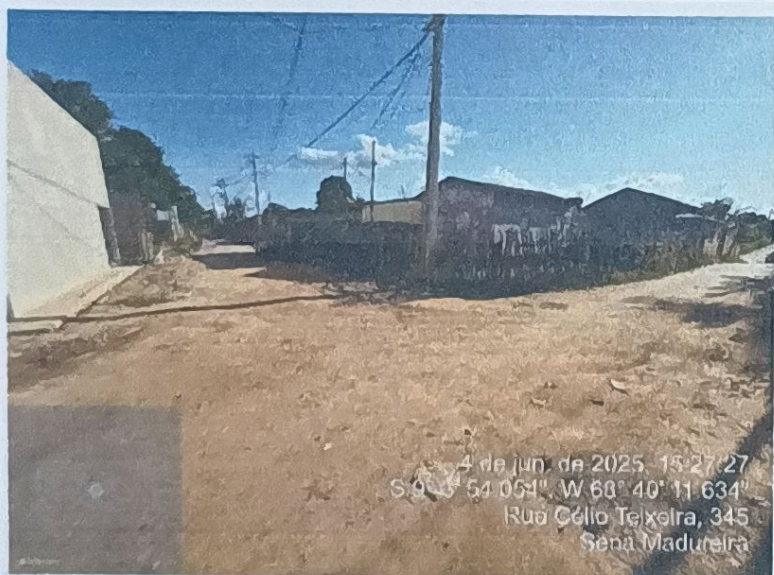
Foto 19

| Rua: | Vitor Hugo Bezerra |
| Contrato: | 882781 - 2019 |
| Descrição: | Rua pavimentada em tijolo cerâmico |

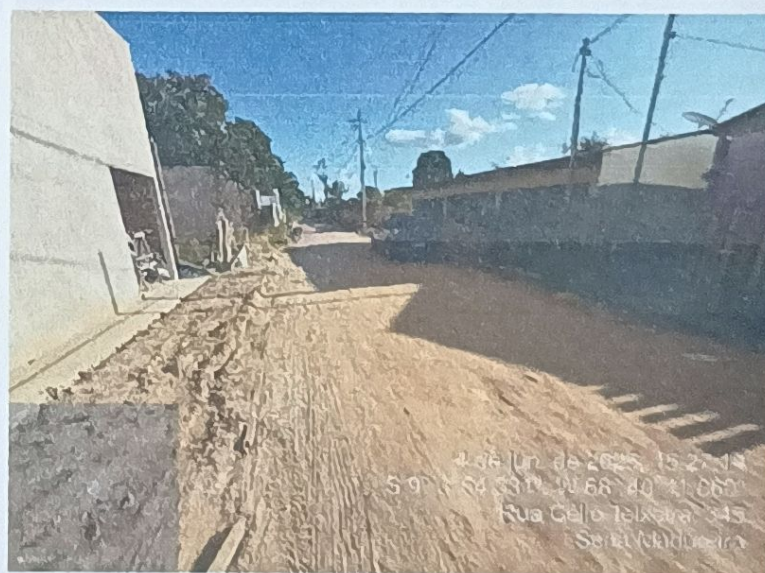
Foto 20

| Rua: | Vitor Hugo Bezerra |
| Contrato: | 882781 - 2019 |
| Descrição: | Rua pavimentada em tijolo cerâmico |

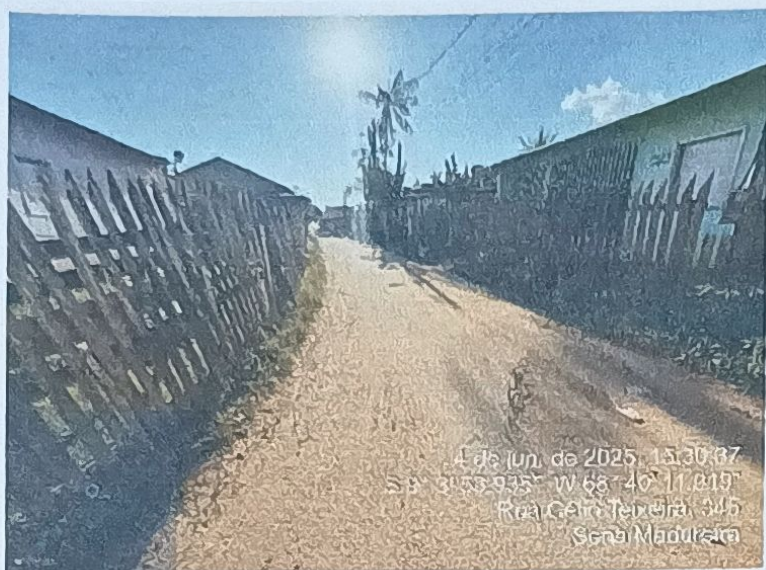
Foto 21

| Rua: | Projetada 2 (esquina com rua Vitor Hugo) |
| Contrato: | 882781 - 2019 |
| Descrição: | Rua pavimentada em CBUQ |

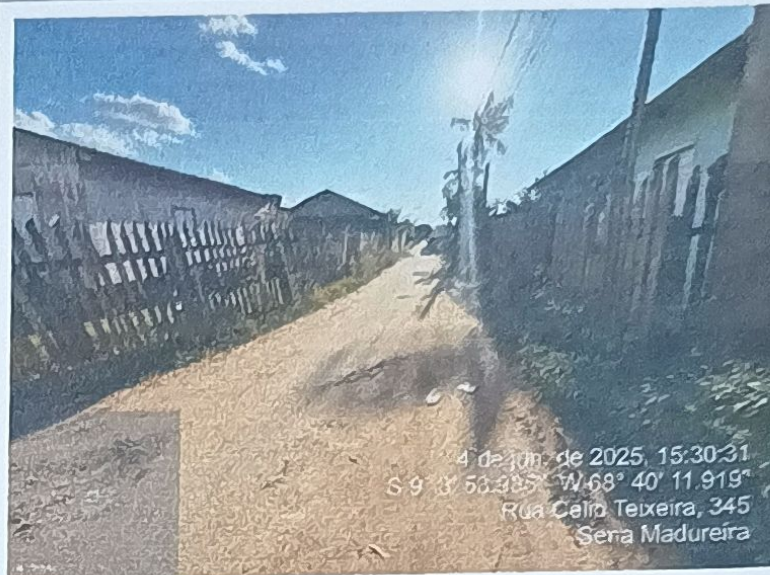
Foto 22

| Rua: | Projetada 2 (esquina com rua Vitor Hugo) |
| Contrato: | 882781 - 2019 |
| Descrição: | Rua pavimentada em CBUQ |

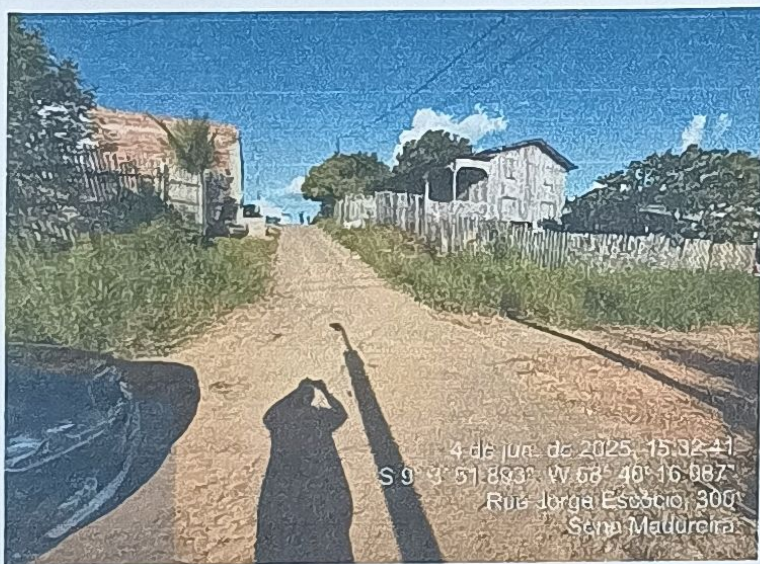
Foto 23

| Rua: | Projetada 2 (esquina com rua Vitor Hugo) |
| Contrato: | 882781 - 2019 |
| Descrição: | Rua pavimentada em CBUQ |

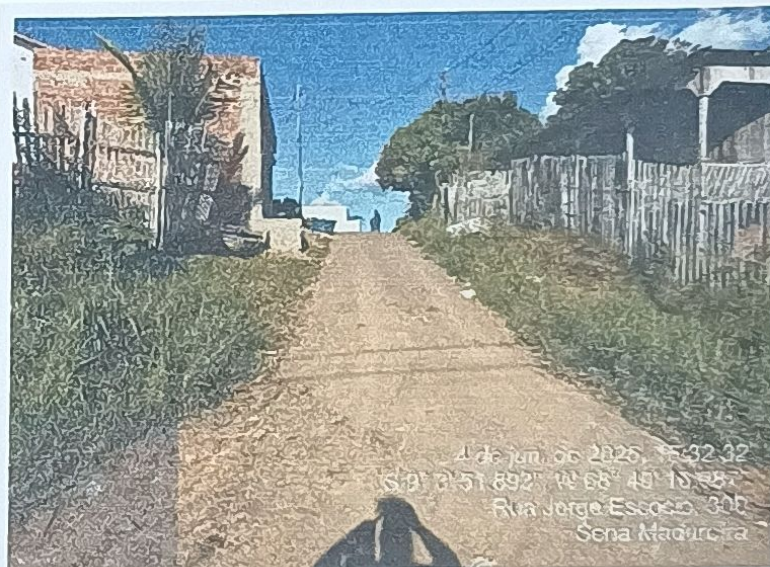
Foto 24

| Rua: | Projetada 2 (esquina com rua Vitor Hugo) |
| Contrato: | 882781 - 2019 |
| Descrição: | Rua pavimentada em CBUQ |

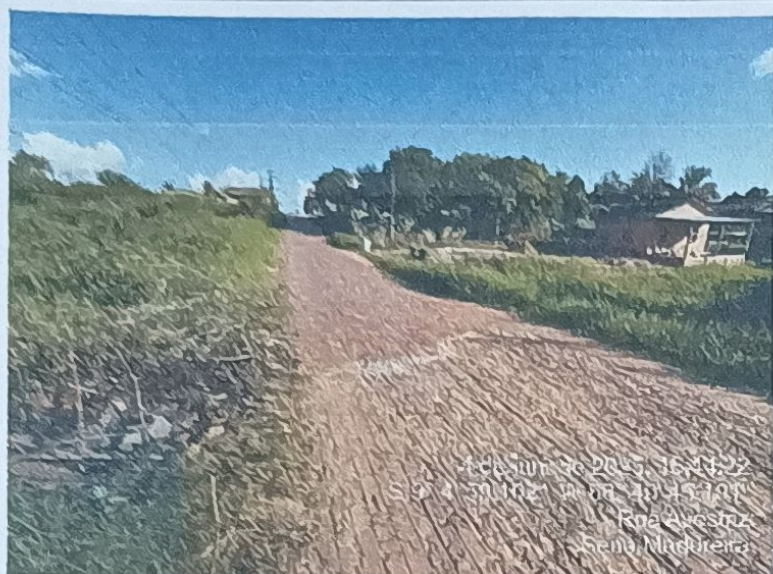
Foto 25

| Rua: | Francisca Alves |
| Contrato: | 892602 - 2019 |
| Descrição: | Rua pavimentada em tijolo cerâmico |

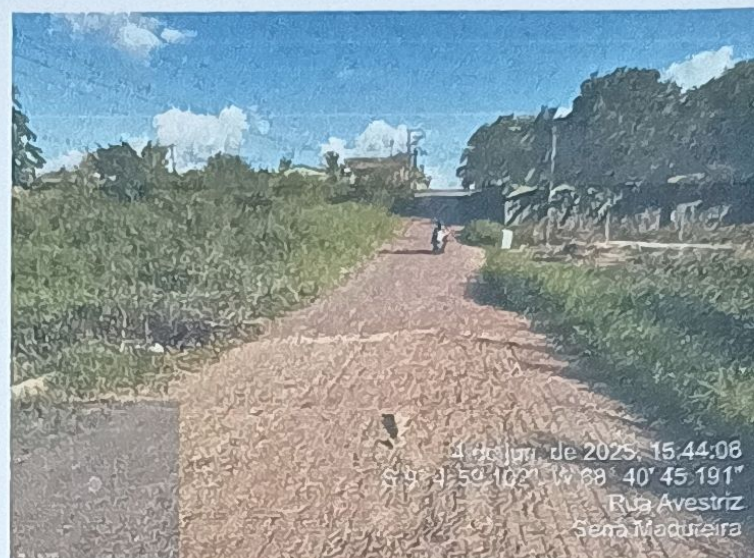
Foto 26

| Rua: | Francisca Alves |
| Contrato: | 892602 - 2019 |
| Descrição: | Rua pavimentada em tijolo cerâmico |

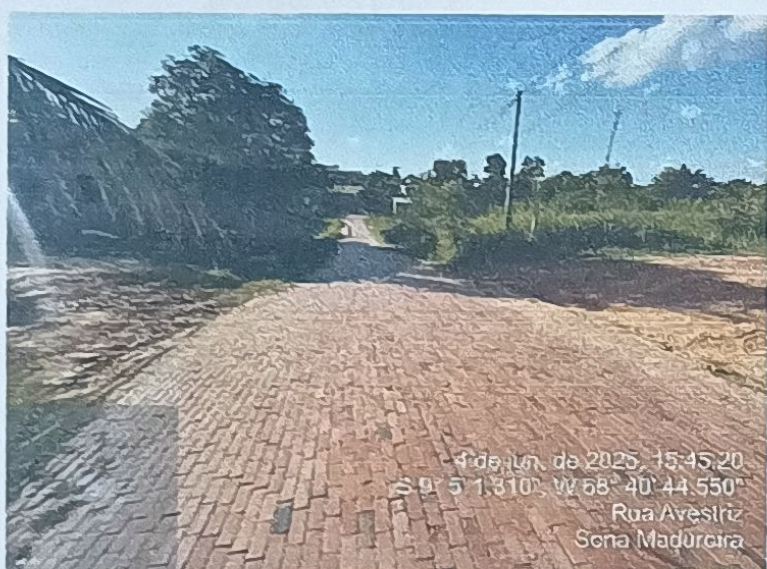
Foto 27

| Rua: | Francisca Alves |
| Contrato: | 892602 - 2019 |
| Descrição: | Rua pavimentada em tijolo cerâmico |

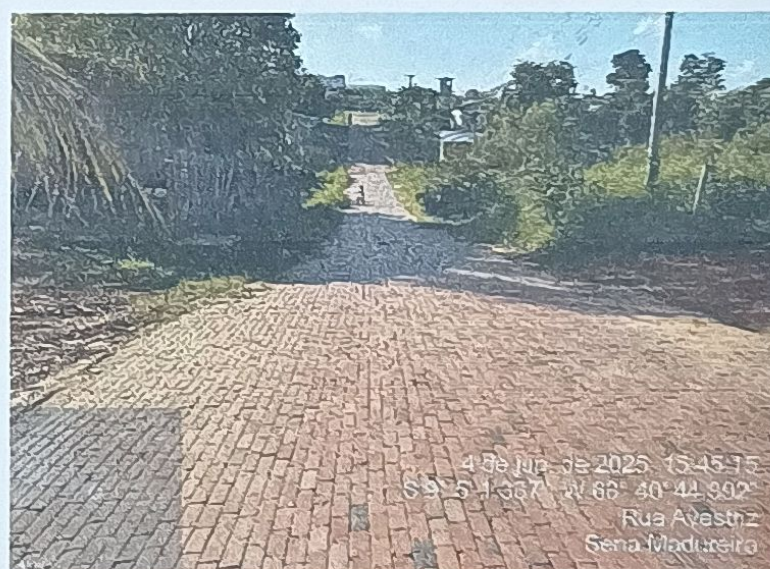
Foto 28

| Rua: | Francisca Alves |
| Contrato: | 892602 - 2019 |
| Descrição: | Rua pavimentada em tijolo cerâmico |

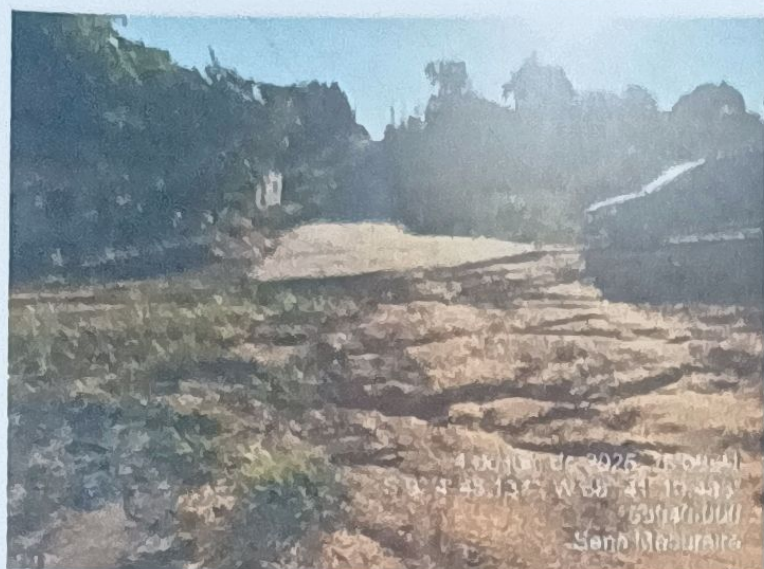
Foto 29

| Rua: | Rua Projetada 2 (Polo) |
| Contrato: | 892602 - 2019 |
| Descrição: | Rua pavimentada em CBUQ, Trecho não executado em totalidade conforme previsto em projeto |

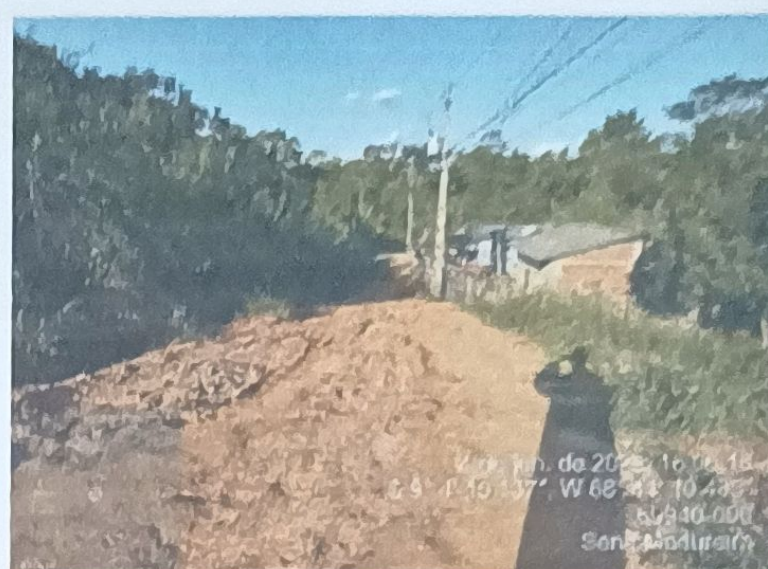
Foto 30

| Rua: | Rua Projetada 2 (Polo) |
| Contrato: | 892602 - 2019 |
| Descrição: | Parte Faltante de execução, conforme previsto em Projeto |

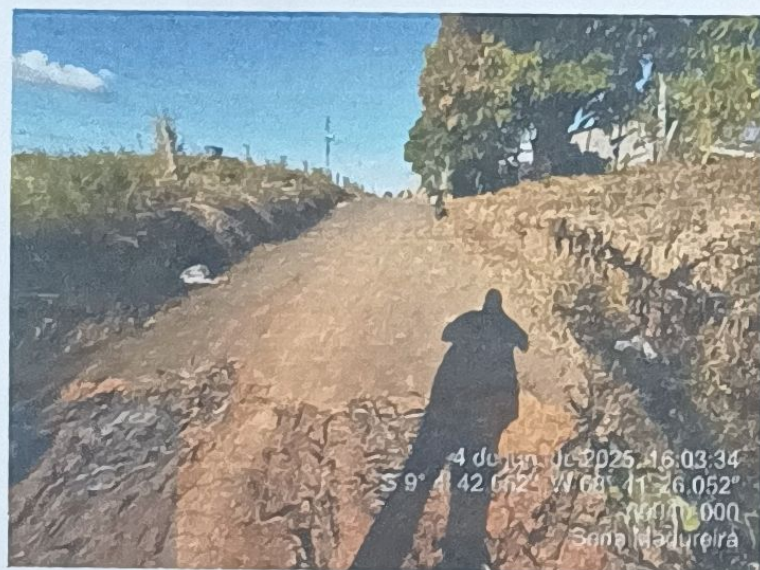
Foto 31

| Rua: | Rua Projetada 2 (Polo) |
| Contrato: | 892602 - 2019 |
| Descrição: | Rua pavimentada em CBUQ |

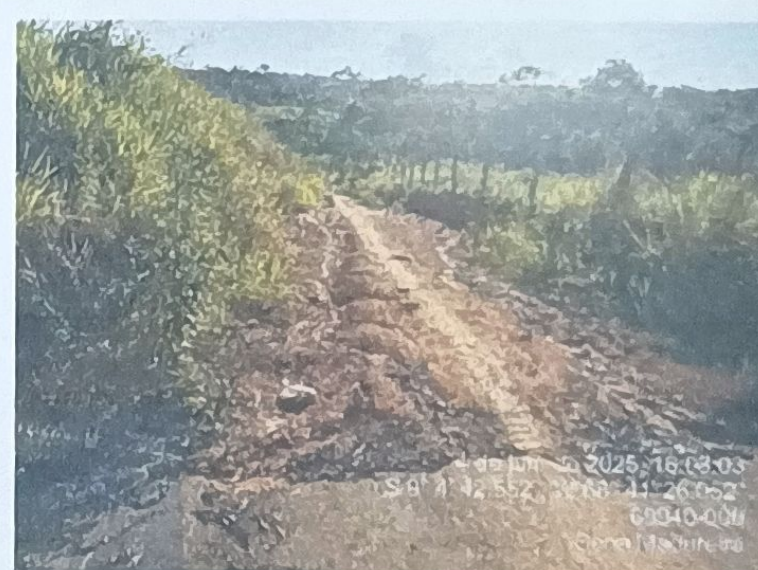
Foto 32

| Rua: | Rua Projetada 2 (Polo) |
| Contrato: | 892602 - 2019 |
| Descrição: | Rua pavimentada em CBUQ |

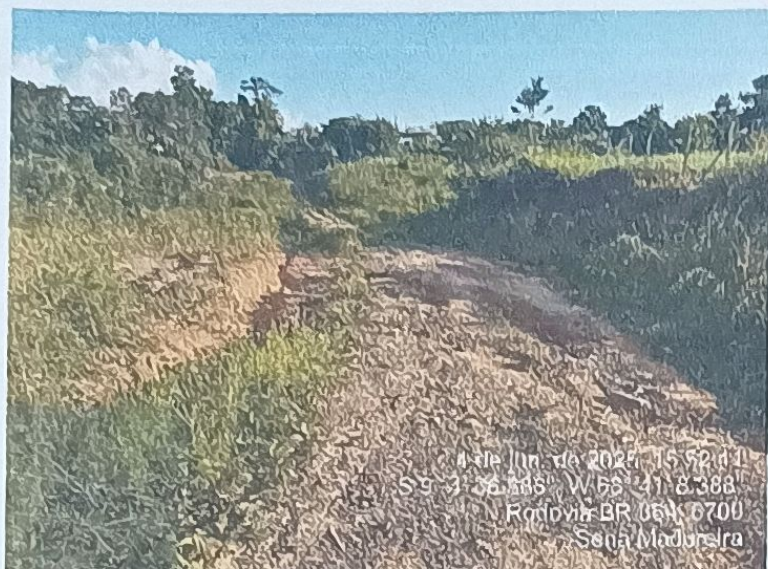
Foto 33

- Consta no projeto o trecho da **Travessa do Pólo**, com as seguintes coordenadas:
  - Início: 9° 4'36.25"S / 68°41'8.38"W
  - Fim: 9° 4'46.12"S / 68°41'10.96"W
- Após vistoria in loco, com registro fotográfico anexo ao relatório técnico, constatou-se que esse trecho não foi executado.
- Como não há relatório fotográfico de medição nem memória de cálculo nos processos de pagamento, não é possível afirmar com segurança se os recursos financeiros cobriram esse trecho não executado, o que configura risco de pagamento indevido e prejuízo ao erário.
- Status da obra: Paralisada sem justificativa formal da empresa

| Rua: | Travessa do Polo |
| Contrato: | 906732 - 2020 |
| Descrição: | Rua prevista para execução de em CBUQ, porém não executada |

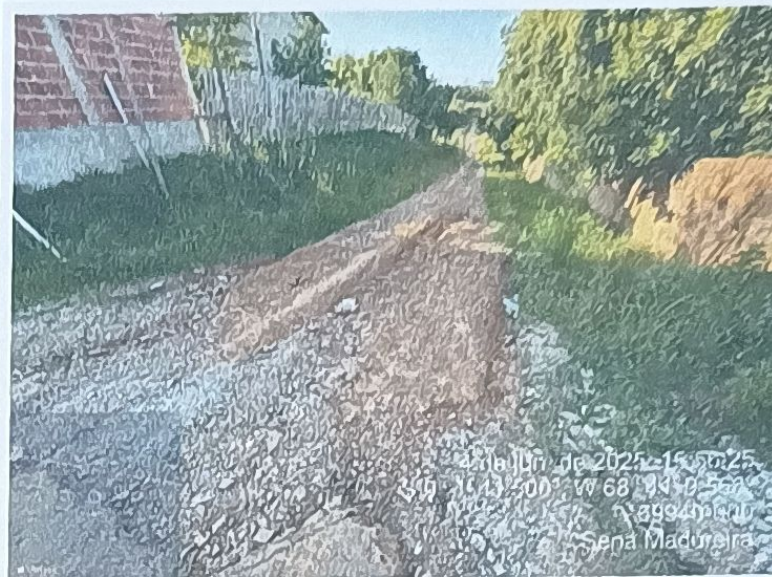
Foto 34

| Rua: | Travessa do Polo |
| Contrato: | 906732 - 2020 |
| Descrição: | Rua prevista para execução de em CBUQ, porém não executada |

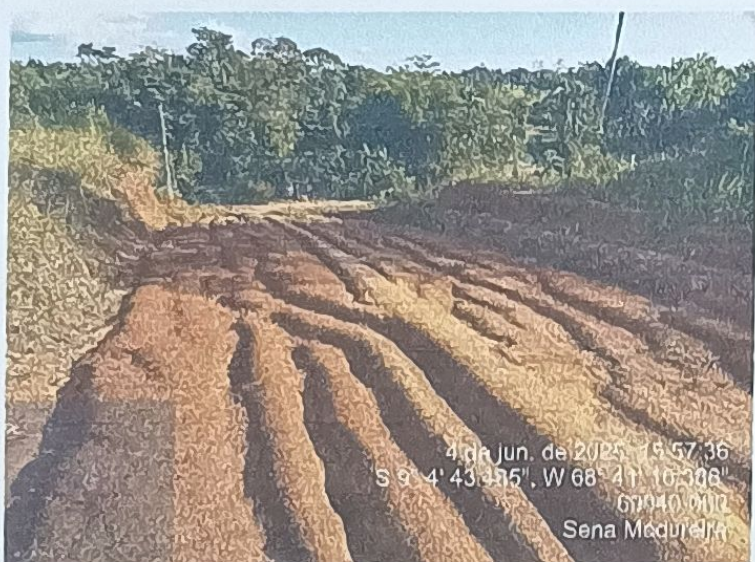
Foto 35

| Rua: | Travessa do Polo |
| Contrato: | 906732 - 2020 |
| Descrição: | Rua prevista para execução de em CBUQ, porém não executada |

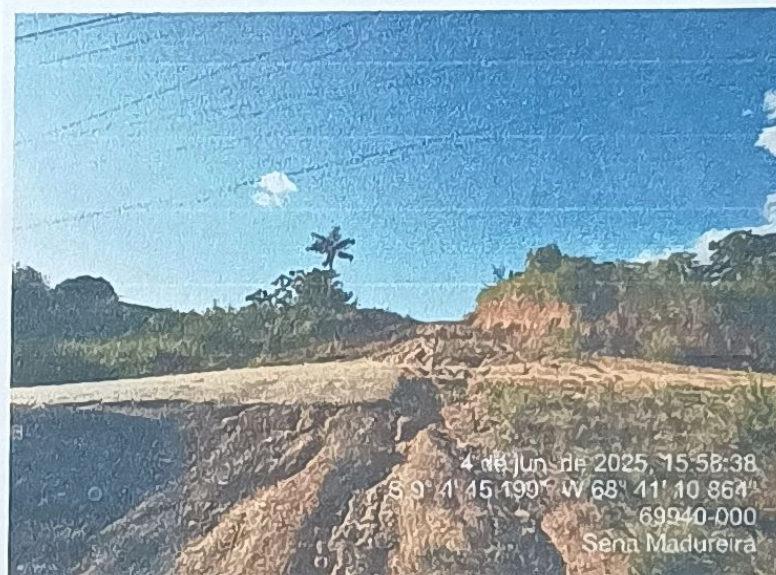
Foto 36

| Rua: | Travessa do Polo |
| Contrato: | 906732 - 2020 |
| Descrição: | Rua prevista para execução de em CBUQ, porém não executada |

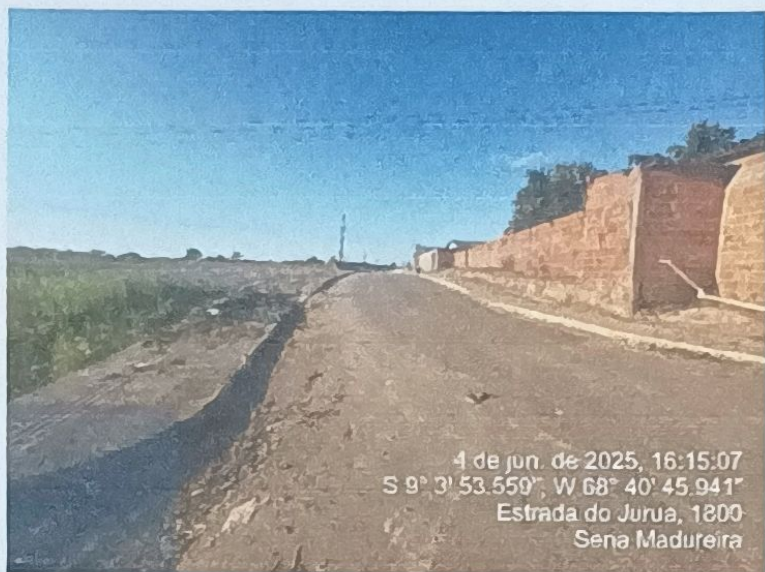
Foto 37

| Rua: | Projetada 15 |
| Contrato: | 906732 - 2020 |
| Descrição: | Rua prevista para execução de em CBUQ, Meio fio e Sarjeta |

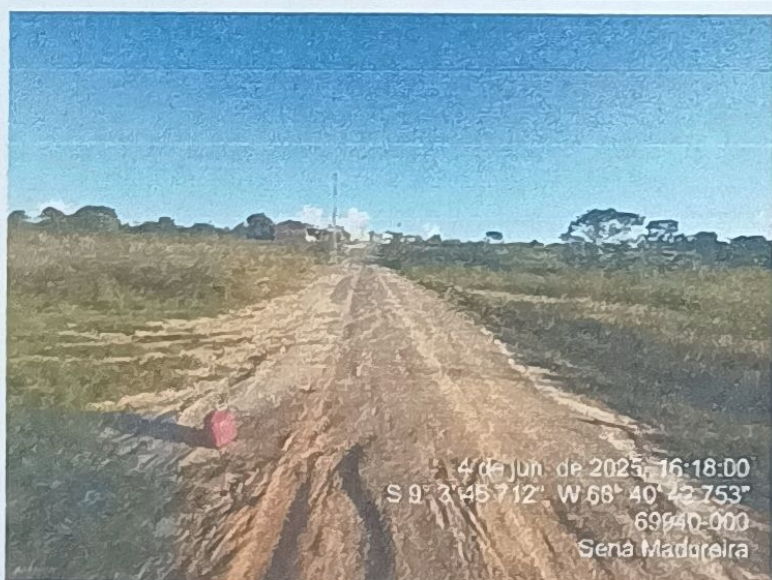
Foto 39

| Rua: | Projetada 15 |
| Contrato: | 906732 - 2020 |
| Descrição: | Rua prevista para execução de em CBUQ, Meio fio e Sarjeta, porém não foi executada em sua totalidade do previsto em projeto |

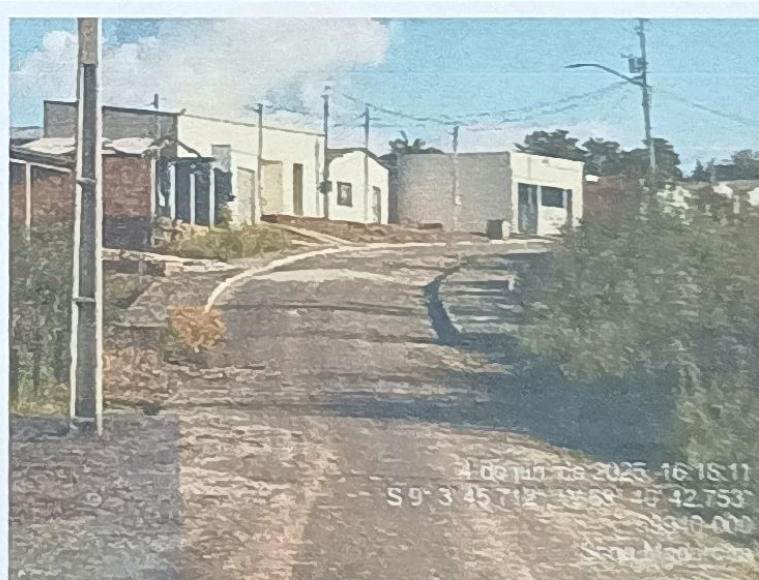
Foto 40

| Rua: | Projetada 15 |
| Contrato: | 906732 - 2020 |
| Descrição: | Rua prevista para execução de em CBUQ, Meio fio e Sarjeta, porém não foi executada em sua totalidade do previsto em projeto |
